| Ekspertyza techniczna w zakresie stanu ochrony przeciwpożarowej w trybie:<br>§ 2 ust. 2 rozporządzenia MI z dnia 12.04.2002r. w sprawie warunków technicznych jakim powinny odpowiadać budynki i ich usytuowanie (Dz.U. z 2022r. poz. 1225),<br>§ 1 ust. 2 rozporządzenia MSWiA z dnia 7.06.2010r. w sprawie ochrony przeciwpożarowej budynków, innych obiektów budowlanych i terenów (Dz.U. z 2023r. poz. 822), | | | | |
| Nazwa i adres budynku | Budynek Domu Turysty PTTK "SPICHLERZ"<br>ul. Krakowska 61, 24-120 Kazimierz Dolny | | | |
| Nazwa rysunku | RZUT I PIĘTRA | | | |
| | | ZAŁĄCZNIK NR 4 | | |

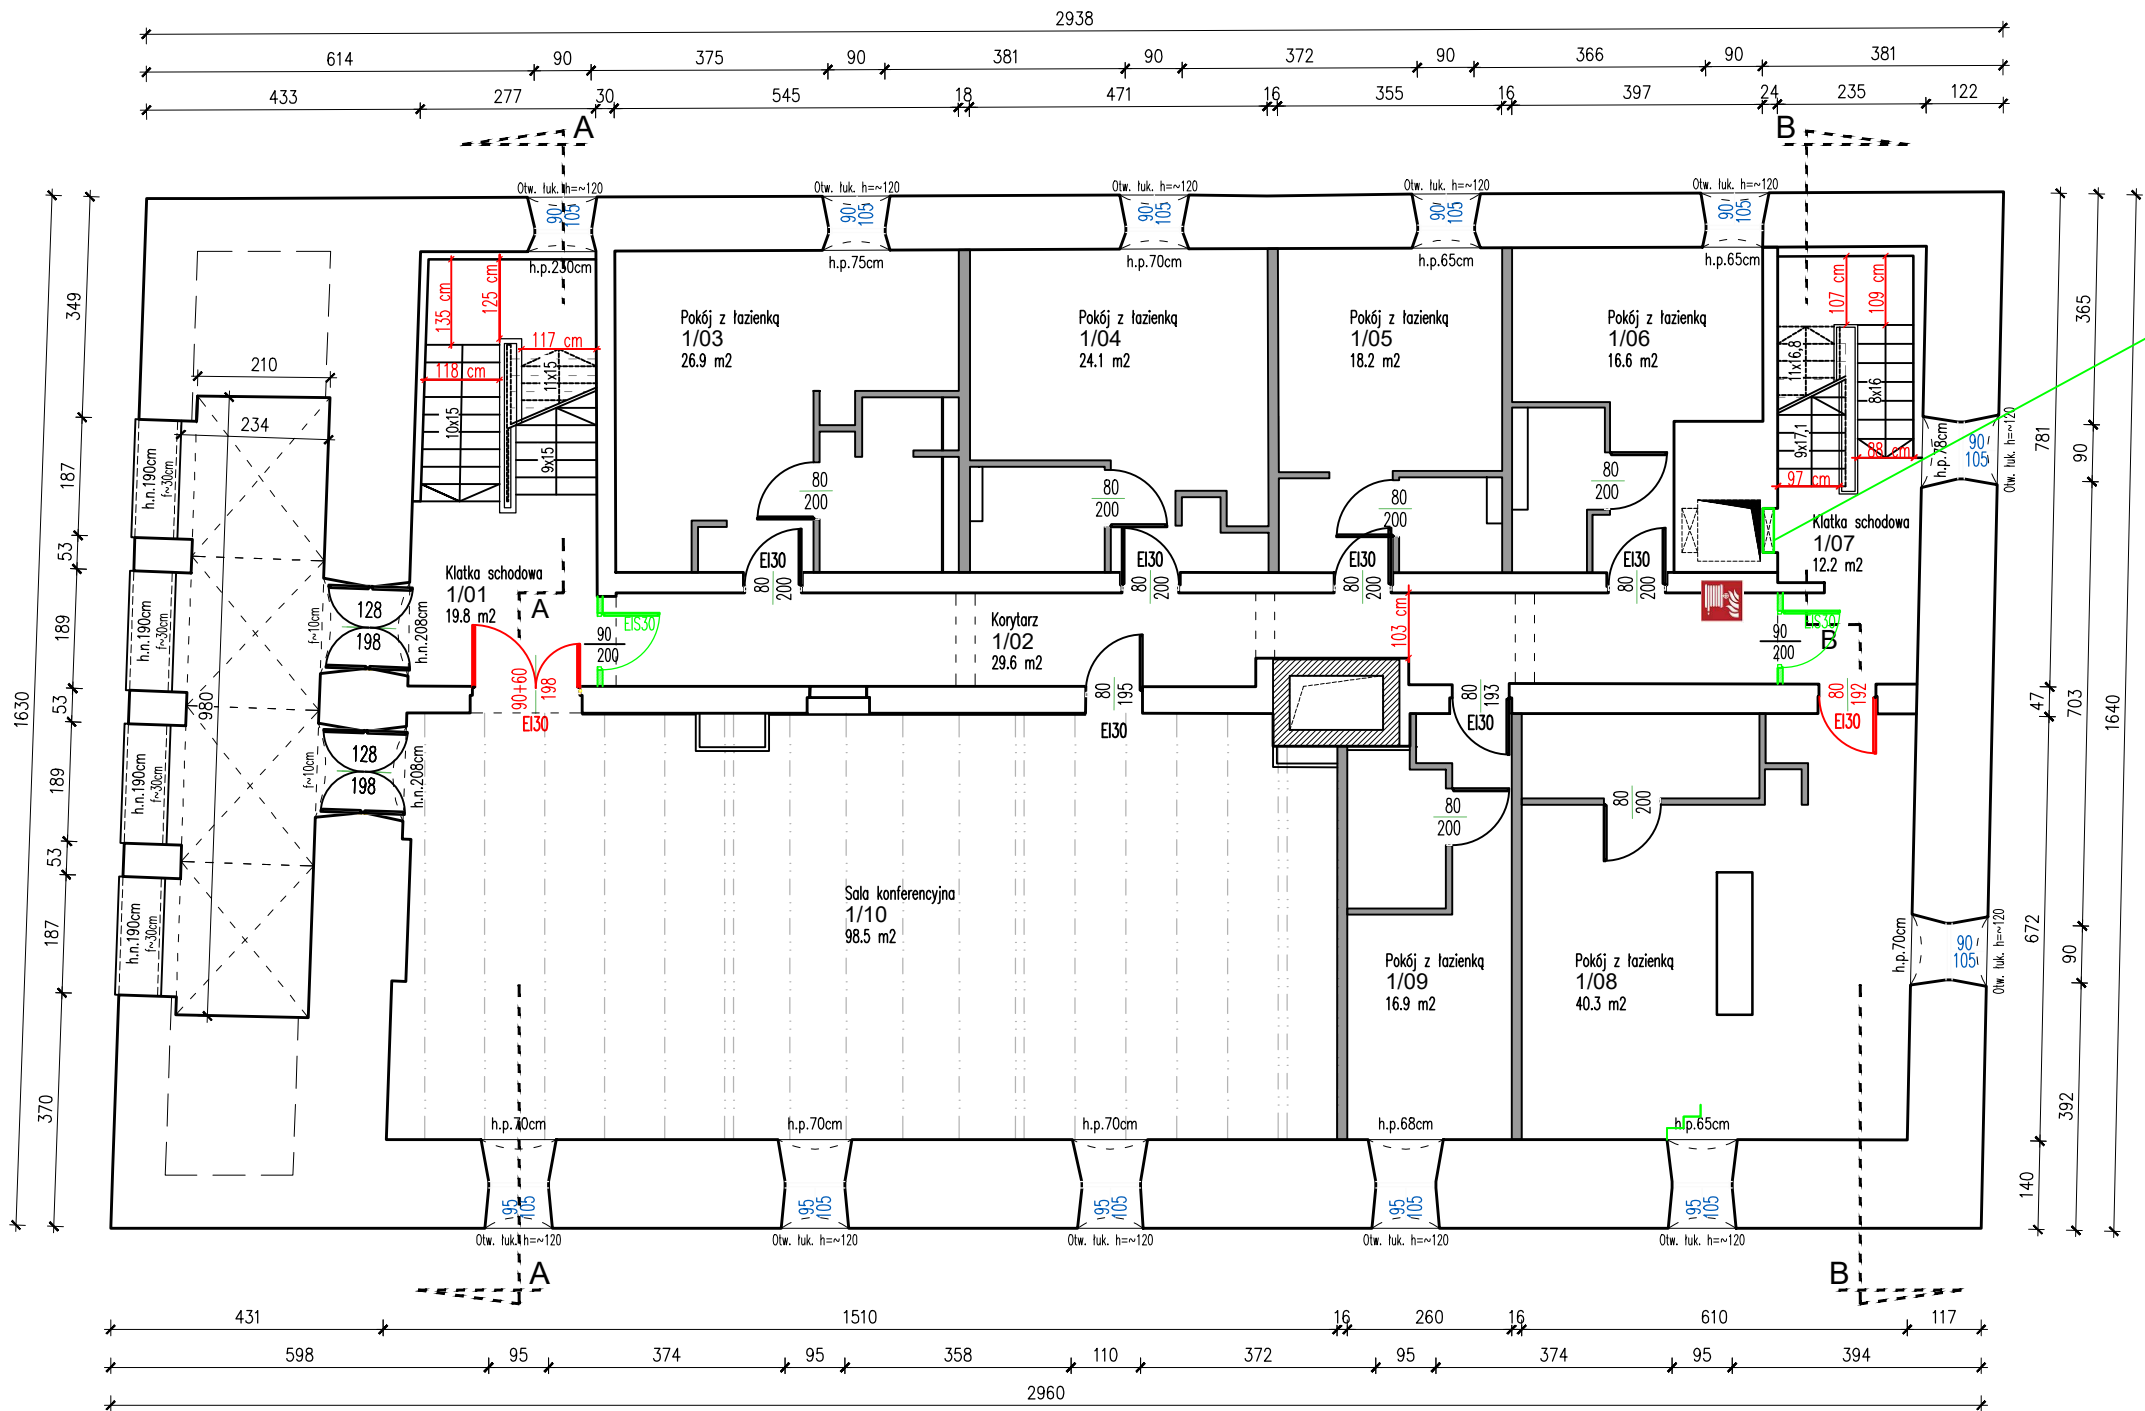
- hydrant 25
- prace do wykonania
- nieprawidłowości, które nie będą usunięte

otwór zamurować do klasy  
REI60
